## ТЕХНИЧЕСКА СПЕЦИФИКАЦИЯ

### ОТНОСНО: РЕМОНТ НА ТАБЛЕНИ ЗАТВОРИ ВЪВ ВОДОВЗЕМНА КУЛА ЗА ВЕЦ „ПЕЩЕРА“

## ДОКЛАД

**ОБЕКТ:** "ПОДВОДЕН ОГЛЕД НА ТАБЛЕНИТЕ ЗАТВОРИ ВЪВ ВОДОВЗЕМНА КУЛА  
ЗА ВЕЦ „ПЕЩЕРА“, ЯЗ.Р. „БАТАК“

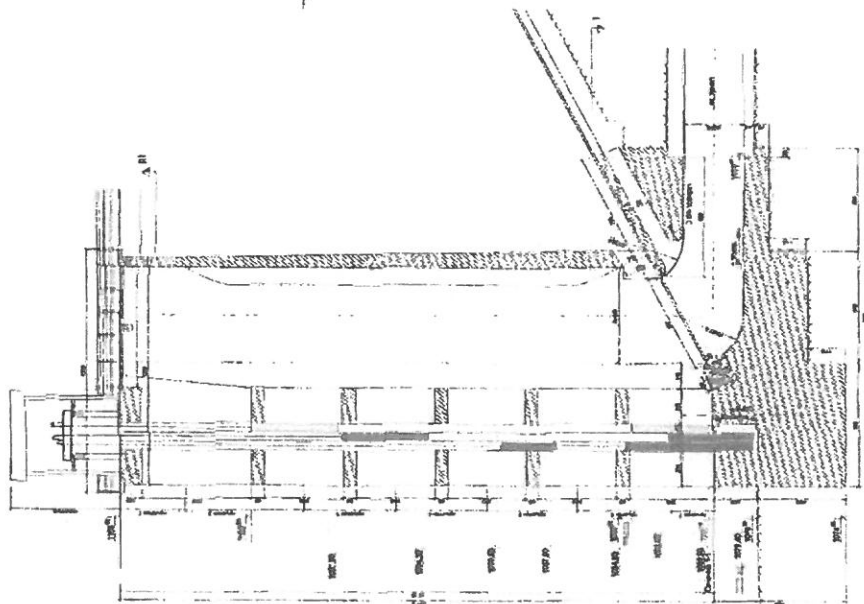
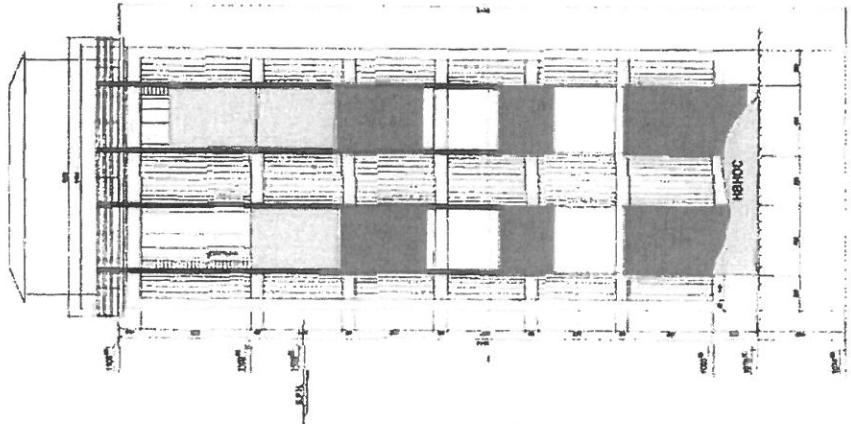
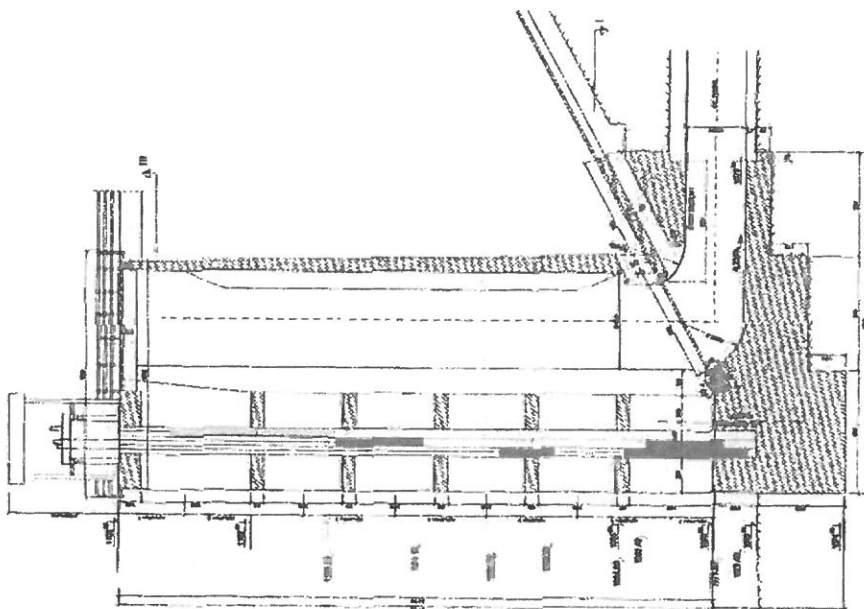
# Схема на разположение на табелните затвори във водоземна кула към ГНД на ВЕЦ "Пещера"

При десния отвор Среден Плосък Затвор и Горен Плосък Затвор е сдвоен, но се крепи само на един болт и има опасност да се скъса. Среден Плосък Затвор е разполовен, като и тук сдвояването не е проектно, а е посредством отвори в долната основа на горните табли и отвори в горната основа на долните табли(по 4 броя) свързани чрез болтове с планки(шайби), които липсват. Горен Плосък Затвор е сдвоен посредством два П профил в двата края с дължина 3420мм и размери 100х50х10мм. П профилите са в добро състояние.

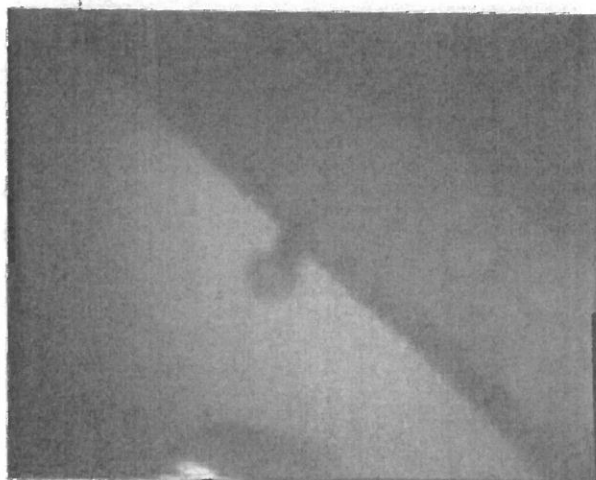
Причините за скъсване и отделяне на таблите са вибрациите при работа с тях, както и износването на болтовете, заради корозията.

Скъсан болт с гайка за вдвояване стоящ на табелата.
