## ТЕХНИЧЕСКА СПЕЦИФИКАЦИЯ

### ОТНОСНО: РЕМОНТ НА ТАБЛЕНИ ЗАТВОРИ ВЪВ ВОДОВЗЕМНА КУЛА ЗА ВЕЦ „ПЕЩЕРА“

## ДОКЛАД

**ОБЕКТ:** "ПОДВОДЕН ОГЛЕД НА ТАБЛЕНИТЕ ЗАТВОРИ ВЪВ ВОДОВЗЕМНА КУЛА  
ЗА ВЕЦ „ПЕЩЕРА“, ЯЗ.Р. „БАТАК“

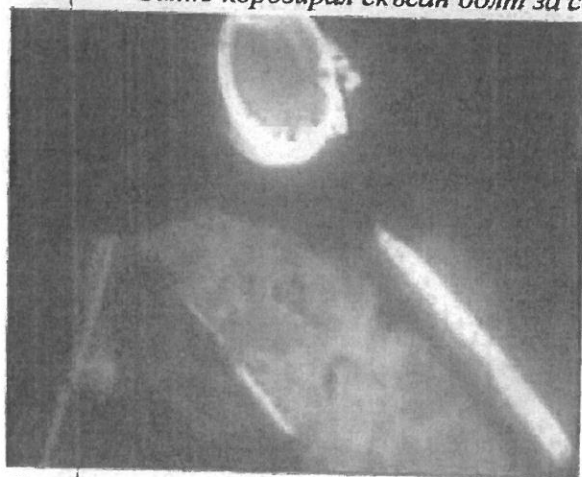
Причините за скъсване и отделяне на таблите са вибрациите при работа с тях, както и износването на болтовете, заради корозията.

Силно корозирал скъсан болт за сдвояване на таблите паднал в/у таблата.

- Почистване чрез пясъчно бластиране на елементи на таблените затвори.
- Отремонтиране на изкараните звена на таблите - заваръчни работи , УЗ дефектоскопия , изработка и доставка на нови закрепващи елементи (според проекта ).
- Избор и обосновка на антикорозионно покритие, което да се положи съобразено с експлоатационните условия на съоръжението (според проекта ).
- Възстановяване вдвояването на таблите по първоначален проект.
- Полагане на АКП.
- Монтаж на гумен уплътнител между звената на всеки таблен затвор за обикане на вибрациите и монтаж на нови гумени уплътнителни контури (според проекта ).
